Gebr. Eisenring AG

Schnecken Spuren auf Holz

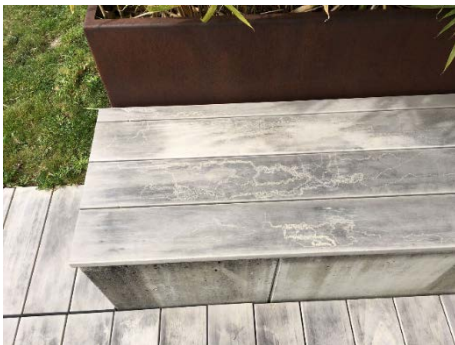
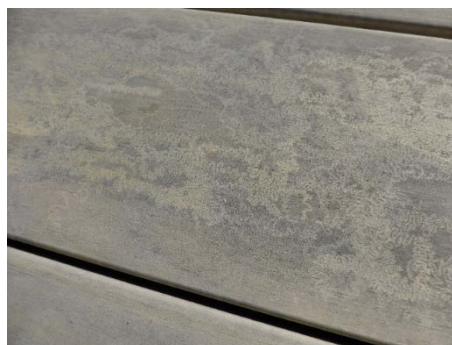
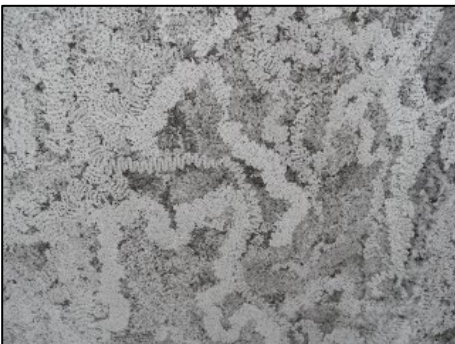
Auf den Terrassenbelägen zeigen sich wellenförmige Spuren.

Diese Zeichnungen werden durch Schnecken verursacht. Mit ihrer Raspelzunge (Radula) knabbern sie die graue Patina, die durch Schmutz, Algen, Pilzsporen, Verwitterung, etc. entstanden ist, ab. Durch das langsame kriechen und das hin- und her Bewegen des Kopfes zeichnen sich nachträglich die schlangenförmigen Linien ab. Die Oberfläche des Holzes wird dabei nicht beschädigt, es ist rein Optisch.

- Konstruktion so wählen, dass Schnecken möglichst nicht auf die Terrasse gelangen können.
- In der Praxis hat sich gezeigt, dass sich die Schnecken an schönen Tagen bei Pflanzgefässen Schutz suchen und in der Nacht oder bei nasser Witterung diesen verlassen. Ein Entfernen der Unterschlupfmöglichkeiten reduziert diese Gefahr.
- Einsammeln der Schnecken dezimiert den Bestand.

- Die Zeichnungen auf der Terrasse verschwinden mit der Zeit von alleine.
- Durch die Reinigung des Terrassenbelags mit Wasser und Bürste wird der Schmutz entfernt und die Spuren sind nicht mehr sichtbar
